LAVORI DI MESSA IN SICUREZZA DEL CAVALCAFERROVIA  
SULLA S.P. 53 SANTA GIUSTA - PALMAS ARBOREA

## PROGETTO ESECUTIVO

## RELAZIONE TECNICA GENERALE

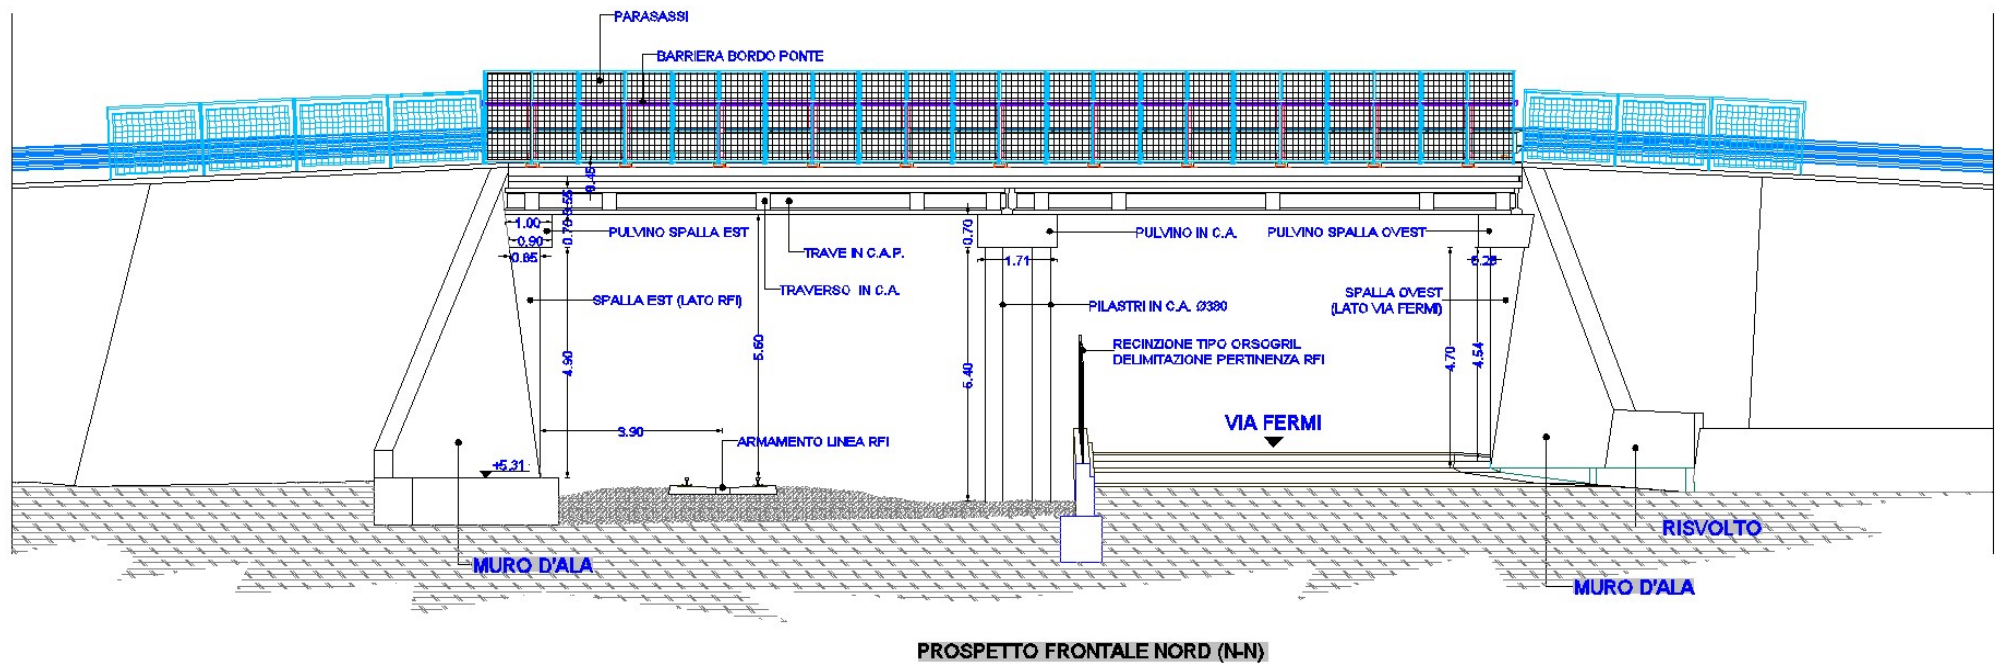
FIGURA n. 1

L'opera d'arte di cui trattasi si trova nella parte centro-orientale dell'abitato, lungo la via Indipendenza; con una luce di circa 24,50 metri su due campate (figura n. 1), scavalca sia la predetta linea ferroviaria sia la contigua via Fermi (fotografie n. 1, 2). L'opera d'arte è costituita da due spalle di estremità in cemento armato, ognuna di lunghezza 10,40 metri e altezze di 4,70 metri quella ovest e 4,90 metri quella est, portanti i pulvini in aggetto di 25 cm, ancora in cemento armato.

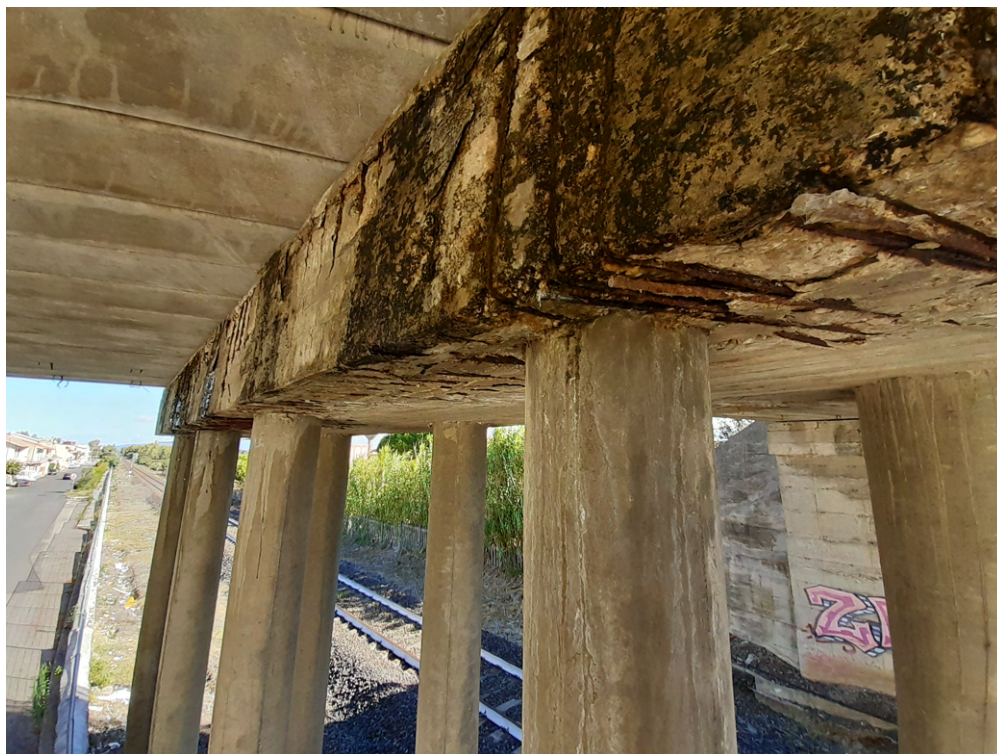
(fotografia n. 3)

travi precomprese SCAC a I, lunghe ognuna 12 metri, con base inferiore di 50 cm, base superiore di 24 cm anima e ali inferiori spessi 8 cm, e dalla soletta in cemento armato (fotografie n. 3, 4). La sezione retta di ogni campata misura, compreso il marciapiede, 9,50 metri.

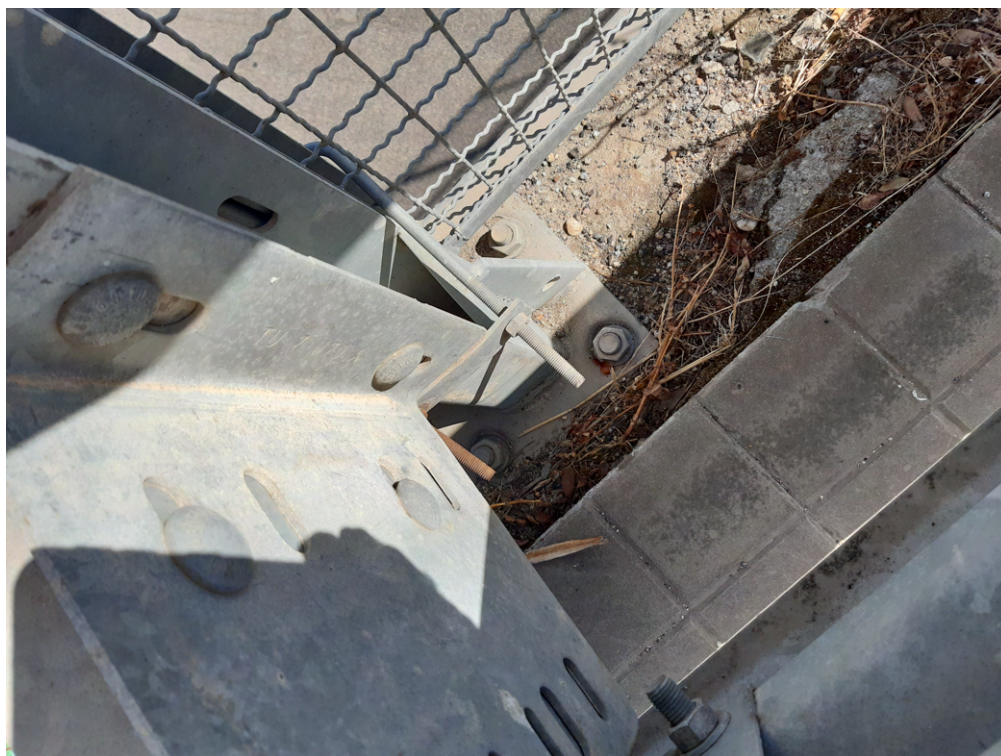
(fotografia n. 5)

All'estradosso il piano viabile è completato dalla sovrastruttura flessibile e dai marciapiedi in pietrini. I sistemi di ritenuta installati a bordo ponte sono fissati sulla porzione laterale della soletta, cosiddetto cordolo, con tirafondi in acciaio annegati nella struttura di questo (fotografia n. 5).

- sostituzione dei sistemi di ritenuta, sia a bordo ponte con nuova barriera classe H3 con rete parasassi, sia dei tratti di transizione tra le nuove barriere e quelle esistenti sui rilevati che precedono il cavalcavia; mancando i dati di traffico (TGM) per la viabilità in esame, si è ritenuto, in via cautelativa, di prevedere l'installazione di barriere bordo ponte della classe massima (H3) prevista (Tabella A) dall'allegato I al D.M. 2367/2004 per il tipo di strada in oggetto; non si applica

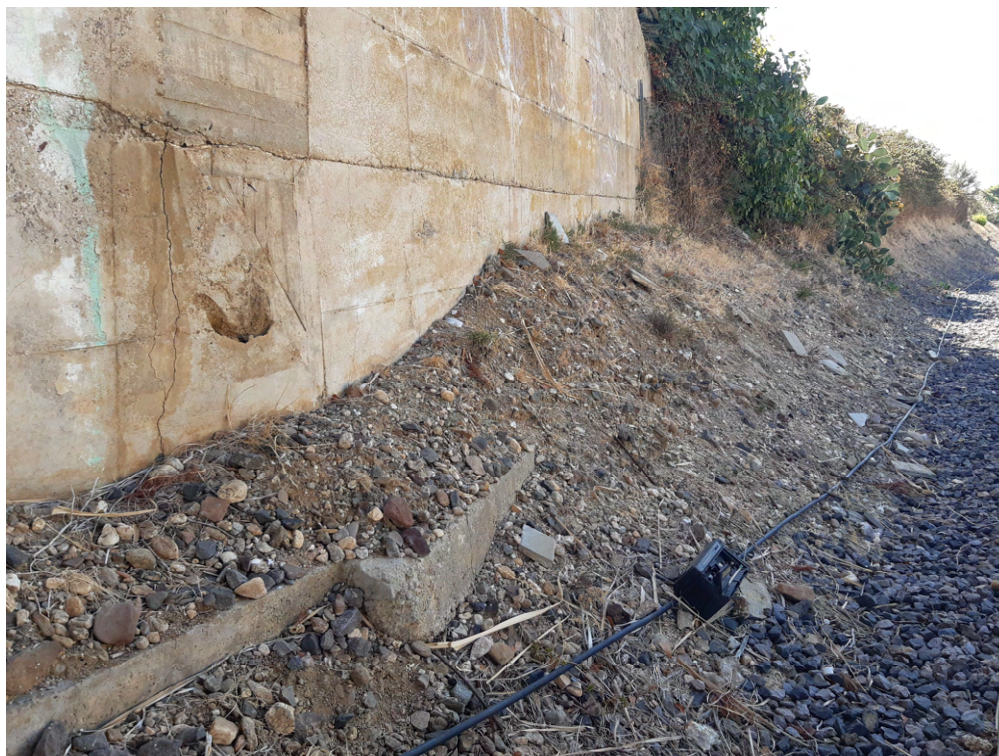
(fotografia n. 6)

L'intera opera, seppure con differenti gradi di severità, mostra segni di degrado, riconducibili all'azione dell'acqua che percola dal piano viabile della soprastante strada provinciale. Gli effetti sono particolarmente manifesti nella carbonatazione del calcestruzzo e nella conseguente corrosione dei ferri d'armatura del pulvino mediano e di quelli dei cordoli. Ulteriori dissesti si rilevano sui muri d'ala della spalla est, dove sono presenti fessurazioni e consunzioni (fotografia n. 6). Annegati nel cordolo sono visibili i monconi di montanti di passati sistemi di ritenuta, anch'essi aggrediti dall'ossidazione e collaboranti al deterioramento del conglomerato cementizio (fotografia n. 7, 8).

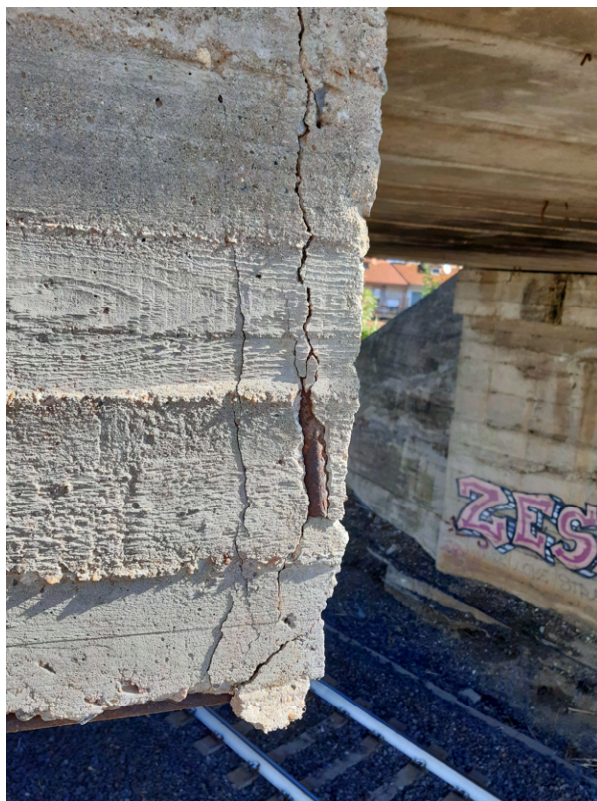
(fotografia n. 9)

Sono state eseguite misurazioni e sondaggi per verificare lo stato di degrado delle strutture del cavalcavia. Con l'ausilio di un elevatore montato su automezzo si sono raggiunte le zone deteriorate dell'intradosso e delle zone in vista nello spessore dell'impalcato, identificando le zone di calcestruzzo ammalorato e la consistenza nelle zone limitrofe a quelle visivamente degradate. Le verifiche sui travetti in c.a.p. sono state limitate all'esame visivo di quelli esterni, non essendo possibile, per la conformazione dell'impalcato, eseguire ispezioni su quelle interne, se non riguardo all'ala inferiore. Ad ogni modo, le travi predette appaiono essere la struttura meglio conservata dell'intera opera d'arte e non necessitanti di interventi strutturali. La porzione di struttura maggiormente lesa è indubbiamente il pulvino dell'appoggio centrale, in particolare il paramento verso la via Fermi, sul quale si riversano le acque percolanti dalla piattaforma, dove la completa mancanza del copriferro lascia l'armatura esposta all'aggressione dell'ossidazione. Sul paramento opposto, lato RFI, il copriferro, benché ancora connesso all'ammasso, è diffusamente lesionato, per uno spessore medio di circa 5 cm (fotografia n. 9).

- risanamento della trave centrale di appoggio e dei pilastri, con demolizione delle porzioni in distacco, trattamento passivante dei ferri di armatura con malta tipo Master Emaco P 5000 AP, ricostruzione volumetrica della sagoma in calcestruzzo con malta tixotropica strutturale ad alte prestazioni e durabilità tipo Master Emaco S 1180 PG, rasatura con malta cementizia premiscelata monocomponente tipo Master Emaco N515 FC;

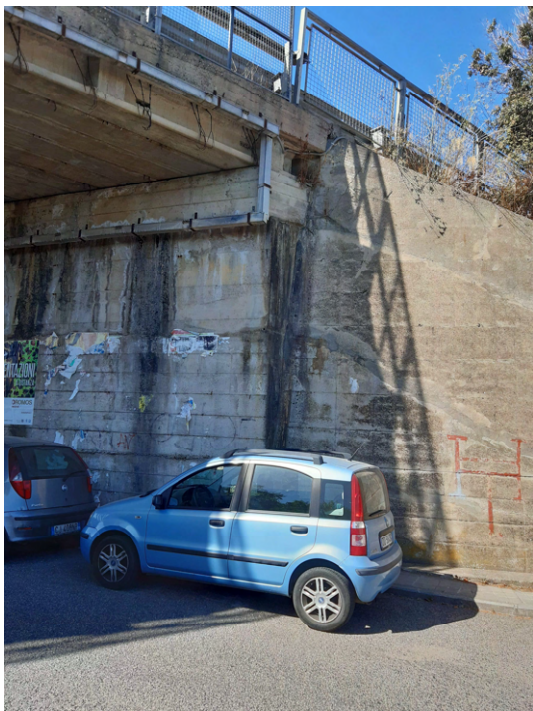
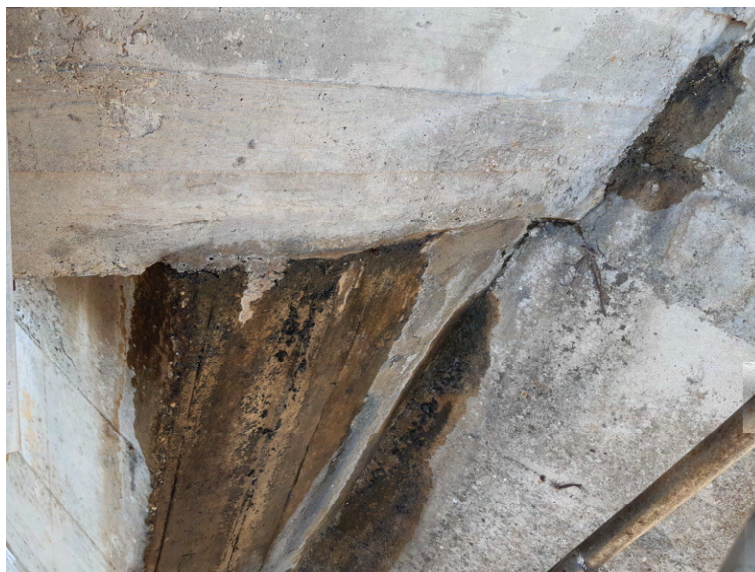
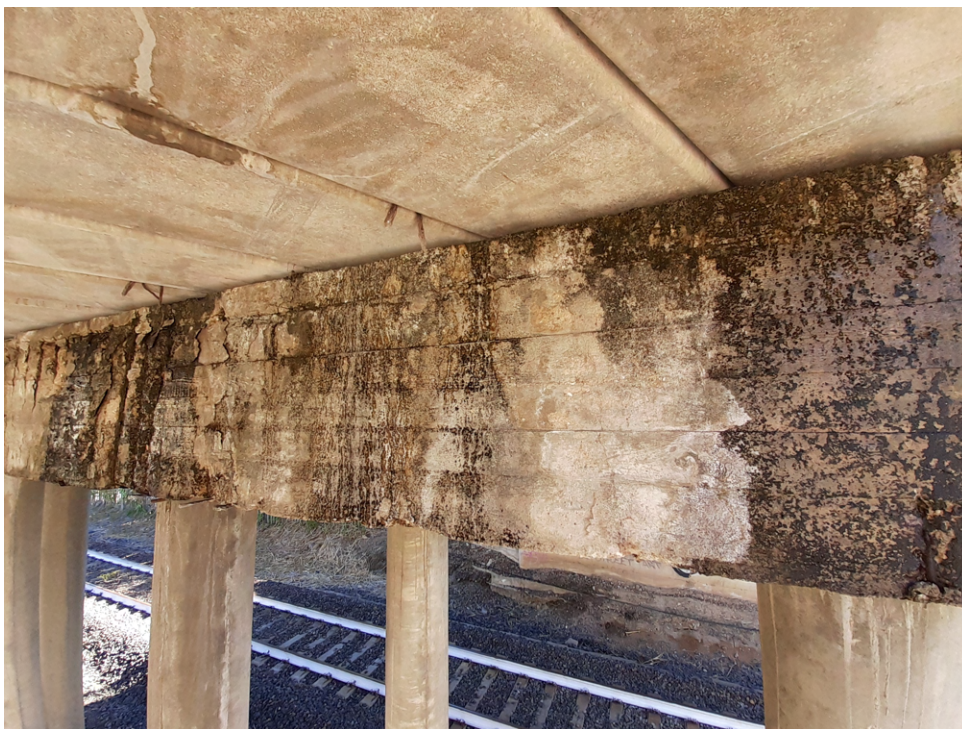
È presumibile che il percolamento delle acque meteoriche non sia ascrivibile a difetti della guaina d'impermeabilizzazione che ricopre l'impalcato, quanto piuttosto alla mancanza dei giunti di dilatazione in corrispondenza delle spalle e dell'appoggio centrale, dove si concentra lo stillicidio delle acque precipitate sul piano viabile, attraverso le fessure createsi nei punti singolari anzidetti (fotografie n. 10, 11, 12).

- demolizione della sovrastruttura e dei marciapiedi, installazione dei giunti, impermeabilizzazione dell'implacato con guaina a norma EN 14695 e ricostruzione della sovrastruttura e dei marciapiedi;
